TRÄDVÅRDSPLAN

HSB BRF HAGABORG

AUGUSTI 2025

HSB TRÄDVÅRDSPLAN

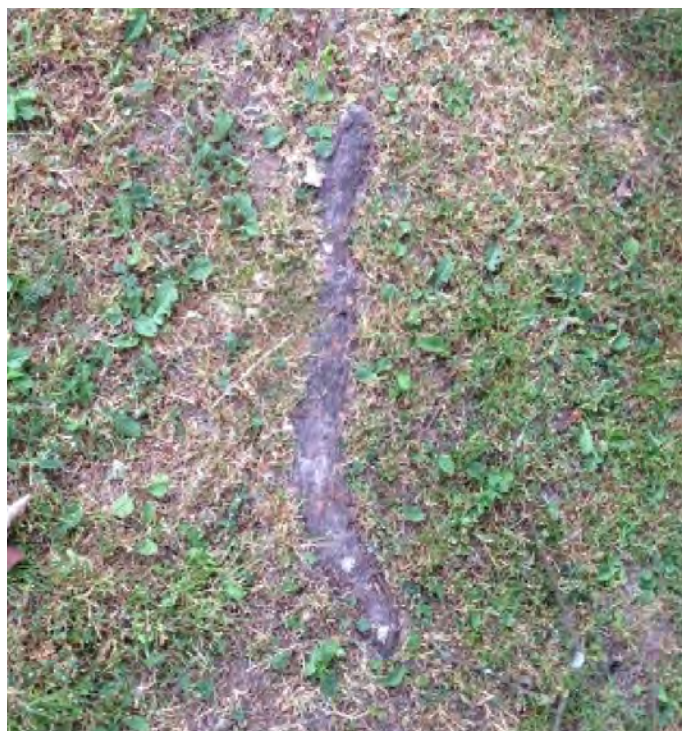
När delar av trädets rötter ligger synligt på gräsytan är det lätt att det skadas vid gräsklippning. Genom att lägga ny jord och så in gräs över de synliga rötterna kan förutsättningarna göras bättre för trädets.

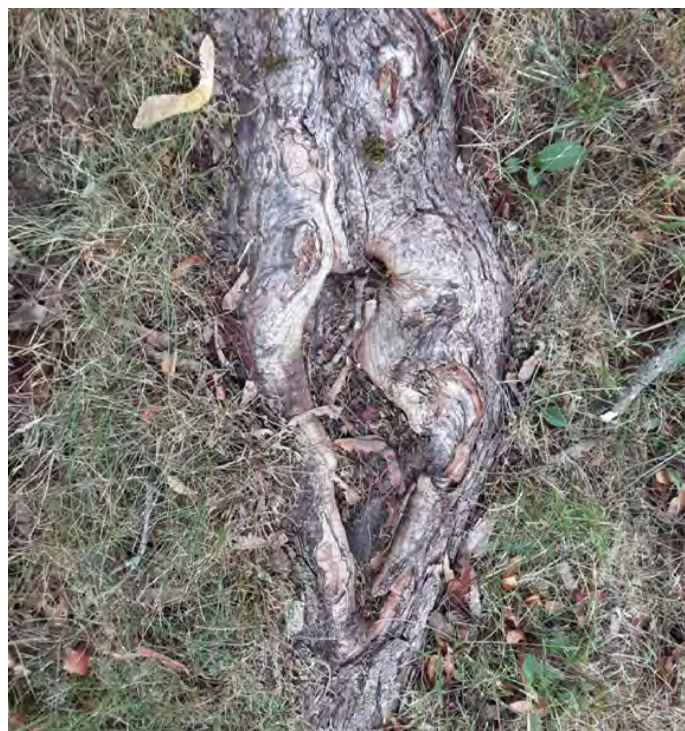
Påkörda rötter.

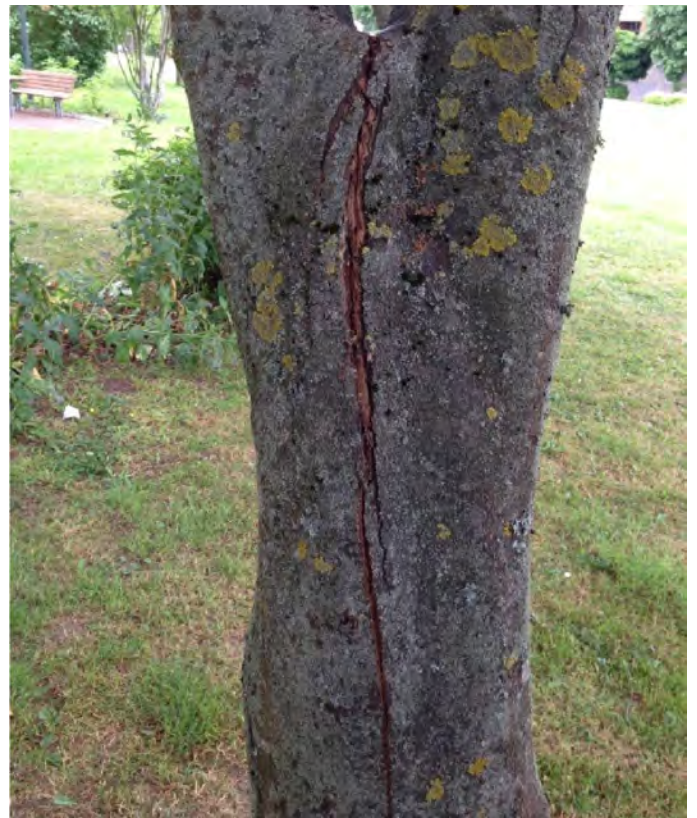
Exempel på stamspricka.

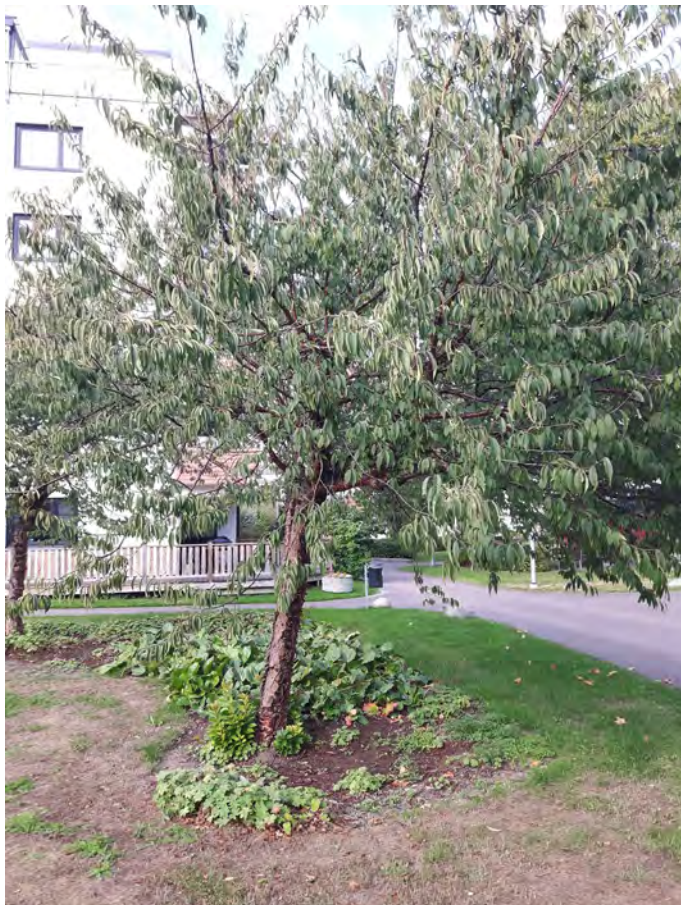
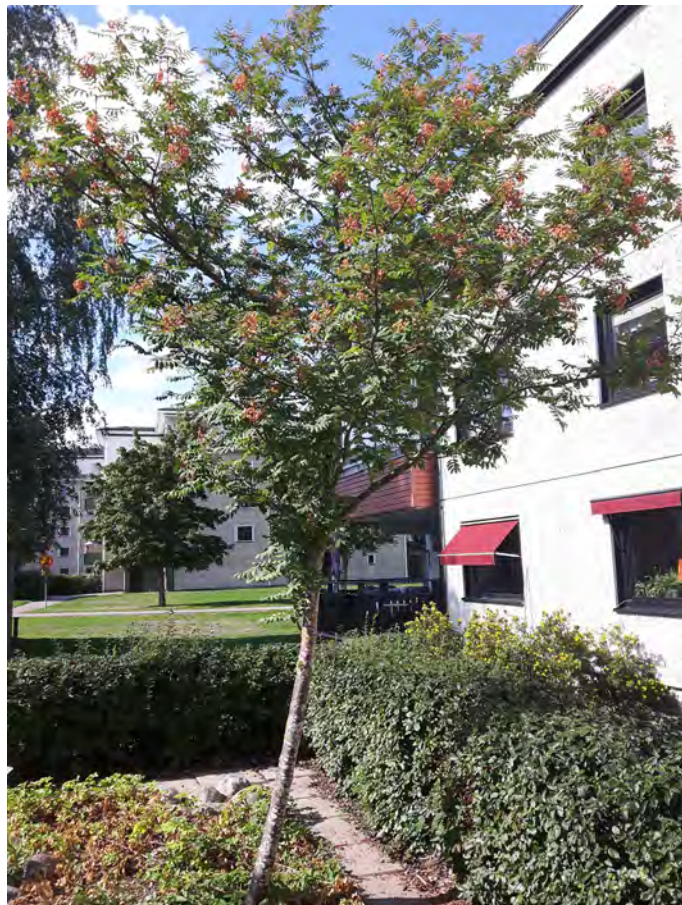
Unga träd på området

Under de senaste åren har det planterats en hel del nya träd på området. Många av dessa träd lutar idag. Detta kan ha flera orsaker men troligast är att det brustit vid planteringstillfället och under etableringstiden. Gropen som grävts ur kan ha varit för grund så rotklumpen hamnar för högt upp och därmed blir mer ostabil, eller så har störrarna som monteras runt träden inte varit fungerande, ev för lågt förankrade i trädets stam. Det är ofta svårt att göra något åt detta problem när det gått så lång tid men det är viktigt att ta reda på vad som gått fel för att inte upprepa samma misstag vid kommande nyplanteringar. Lutande träd ger ofta ett uttryck som inte önskas.

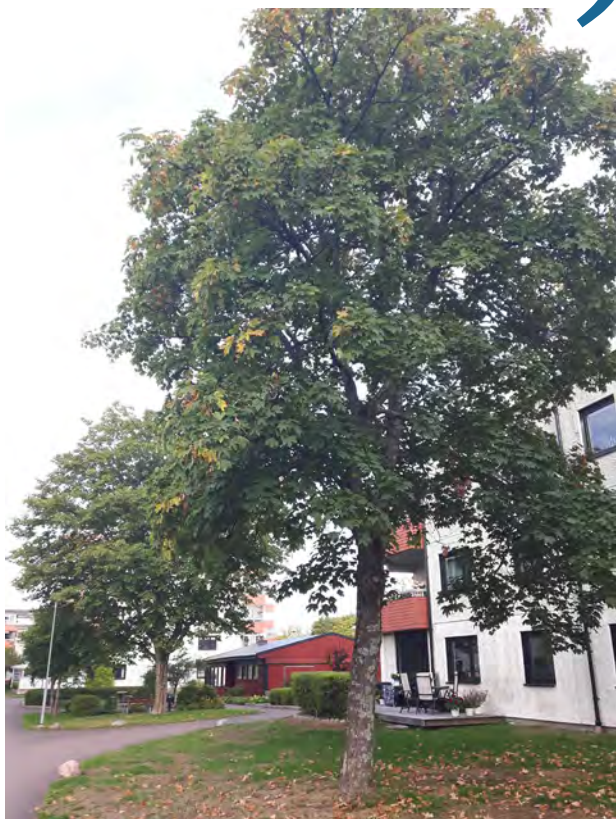
När trädens krona blir större än vad platsen tillåter skapar detta merjobb för fastighetsägaren.
